O Recurso para Desenvolvimento Tecnológico chamado de RDT é uma verba no montante de 0,25% da Receita Bruta de Pedágio anual, prevista em alguns contratos de concessão de rodovias federais para fomento da pesquisa e desenvolvimento tecnológico na área de engenharia rodoviária. Na 1ª etapa de concessões federais de rodovias, os recursos são previstos para os contratos das concessionárias: CONCEPA, CONCERT, CRT, NOVADUTRA e PONTE. Já na 2ª etapa de concessões, a cláusula está presente nos contratos das concessionárias: AUTOPISTA FERNÃO DIAS, AUTOPISTA LITORAL SUL e AUTOPISTA RÉGIS BITTENCOURT.

Neste ano, o VI Workshop "Desenvolvimento tecnológico nas concessões rodoviárias: soluções técnicas aplicadas", realizado nos dias 17 e 18 de agosto, contará com a presença de representantes das concessionárias, de empresas do setor, de universidades e institutos de pesquisa, e Ministério dos Transportes, entre outros.

Avaliação do sistema de protensão da Ponte Rio-Niterói: estudo de caso sobre as fissuras detectadas em trechos protendidos nos últimos anos

# Avaliação do sistema de protensão da Ponte Rio-Niterói: estudo de caso sobre as fissuras detectadas em trechos protendidos nos últimos

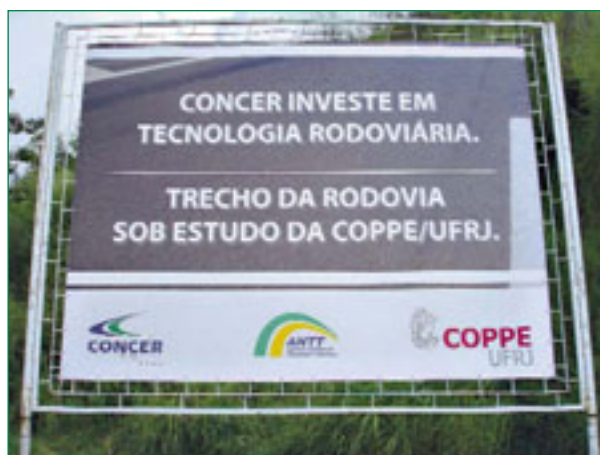
Figura 1 – Placa de indicação dos trechos monitorados nesta pesquisa

O trecho de mistura morna que será implantado contíguo a este não foi ainda realizado devido a dificuldades operacionais junto à usina, que não pode ser a mesma. A Figura 1 mostra a placa de indicação dos trechos experimentais implantados.

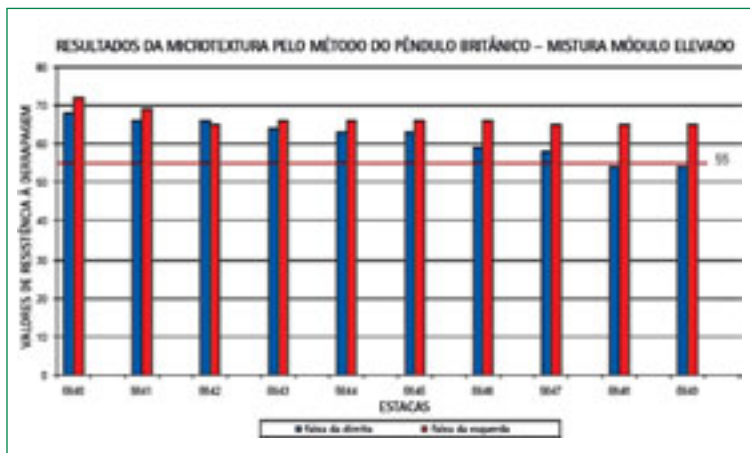
Figura 7 – Resultados de microtextura no trecho experimental de alto Módulo

A avaliação da microtextura (função da aspereza do agregado) do revestimento foi realizada conforme ASTM E 303-08. Este equipamento é munido de um braço pendular cuja extremidade tem uma sapata recoberta de borracha para ser atritada contra a superfície do pavimento umedecida. O valor de atrito medido é expresso em português como VRD (Valor de Resistência à Derrapagem). Na Tabela 1 são apresentados os valores de VRD em função das classes de microtextura. O Manual de Restauração de Pavimentos Asfálticos do DNIT (2006) recomenda valores de VRD  $\geq 55$ , correspondente à característica rugosa. A microtextura é característica muito importante para rompimento da película de água e promoção do contato pneu-pavimento para baixas velocidades de deslocamento. Nas Figuras 7 e 8 estão apresentados os resultados da microtextura obtidos. Como esperado a microtextura do trecho de Módulo elevado é maior do que o trecho de mistura convencional, devido à mudança granulométrica. Ambos estão dentro do admissível (tabela 1), no entanto, como esta característica pode diminuir com o tráfego, a convencional está muito próxima ao limite.

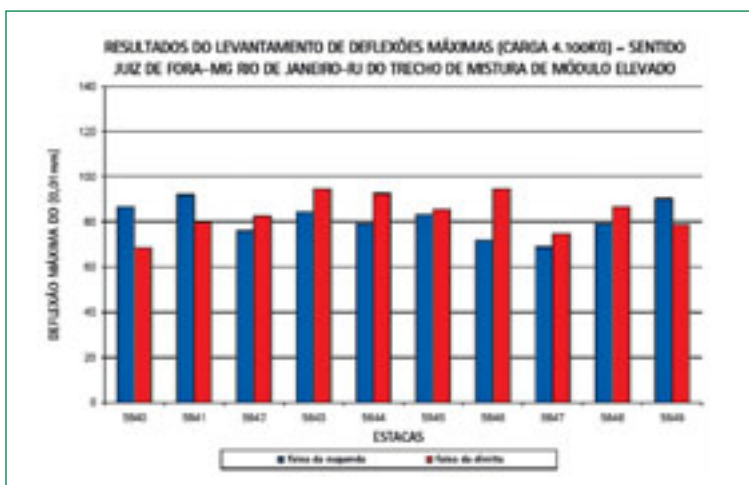
Figura 11 – Deflexões máximas trecho experimental Alto Módulo

Os equipamentos de medição de deflexão do pavimento – defletômetros – mais utilizados no país são: viga Benkelman, convencional ou automatizada e o FWD (falling weight deflectometer). O FWD realiza a medida dos deslocamentos elásticos de um pavimento por impacto, e foi o utilizado. As normas DNER-PRO 273 e ASTM D 4695 descrevem o uso desse tipo de equipamento. É automatizado, sendo rebocado por um veículo utilitário leve que carrega parte do sistema de aquisição de dados. O ensaio consiste em se aplicar uma carga preestabelecida de impacto e ler os deslocamentos em vários sensores colocados ao longo de um suporte em posições convenientemente escolhidas para se obter a linha de deslocamento. Nas Figuras 11 e 12 estão os resultados dos levantamentos deflectométricos realizados. Os valores são altos para o nível de tráfego esperado, o que explica os defeitos já encontrados.

→ Quanto aos resultados das deflexões pode-se observar que apresentaram valores elevados mesmo após a substituição total do revestimento antigo, bastante trincado, por um revestimento novo. Isto explicaria os defeitos que já se apresentam nos trechos. No entanto, o trecho de mistura convencional, apesar de deflexões um pouco menores, apresenta mais defeitos.

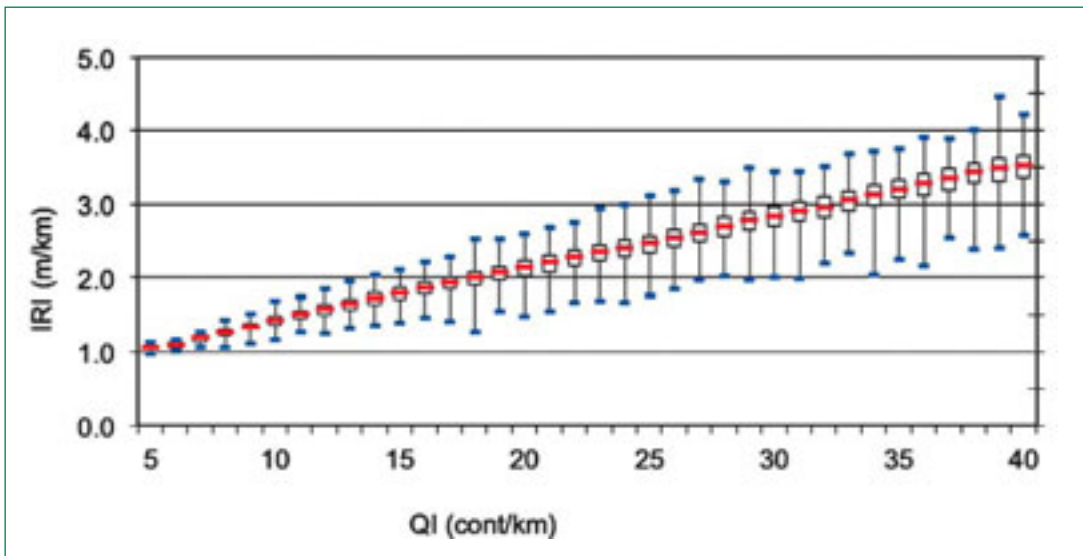
Figura 4 – Gráfico *box plot* da variação do IRI em função de cada valor de QI, para QI < 41 cont/km

O gráfico tipo *box plot* (figura 4) que concentra diversas das informações estatísticas levantadas também mostra resultados muito similares aos da pesquisa citada e permite a mesma conclusão de que existe uma grande variação de valores de IRI para cada valor de QI, muito embora possa ser observada uma concentração maior ao redor do valor médio do IRI.

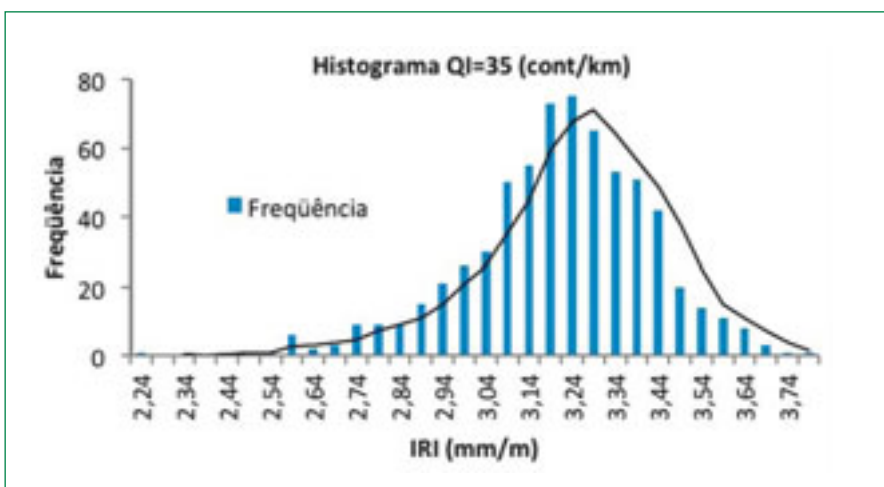
Figura 5 – Histograma dos valores de IRI para QI = 35 cont/km

Para uma análise mais pragmática, cabe a determinação do IRI equivalente ao valor limite da Concessionária para a irregularidade longitudinal, QI = 35 cont/km. Assim, foi levantado o histograma dos valores de IRI (figura 5), agrupados em faixas de 0,05 m/km, em que o valor de QI arredondado foi igual a 35 cont/km.

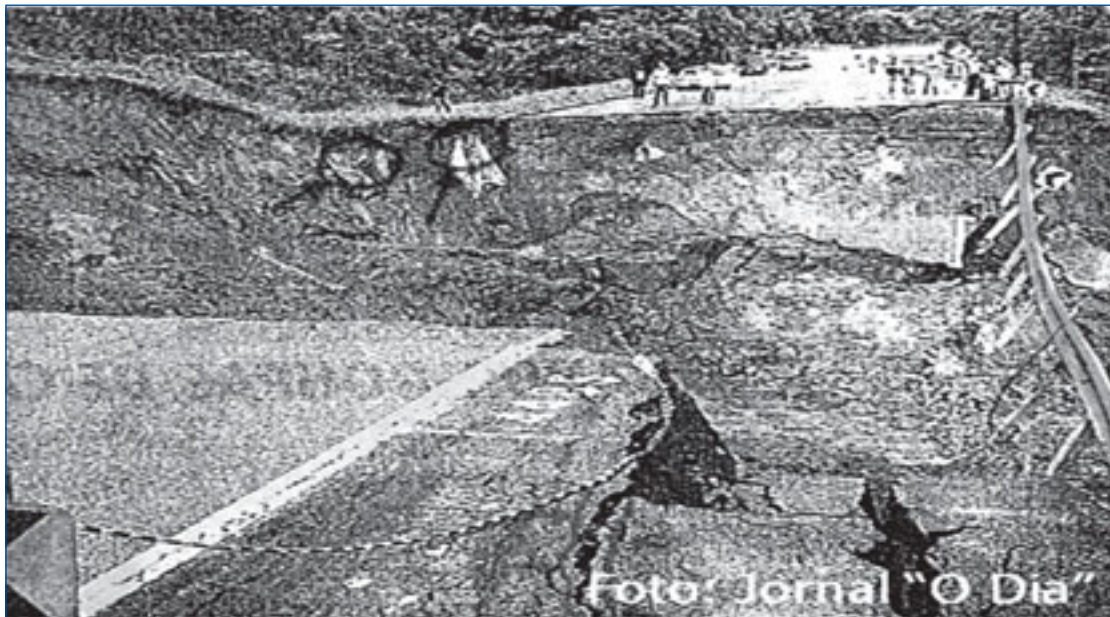
Figura 1 – Foto do local do acidente no km 87 (Jornal O DIA)

Em Fevereiro de 2005 verificou-se rotura de toda a seção da estrada ao longo de um trecho de 40 m de extensão na altura do km 87,3. Na figura 1 apresenta-se foto do local do acidente. A rotura atingiu cerca de 10 m de profundidade envolvendo a camada de aterro e também terreno natural situado abaixo. O material deslizado avançou na forma de uma corrida de lama em direção ao Condomínio da Granja Comary, tendo percorrido uma distância de 120 m de extensão. Foi significativo o montante de precipitação antecedente à rotura. Verificou-se um total de 134 mm de chuvas nos 4 dias anteriores ao evento. A precipitação diária máxima observada em fevereiro ocorreu no dia 05 atingindo o valor de 63,2 mm. No dia do colapso (08/02) a precipitação foi de 7,2 mm. Esses dados correspondem à Estação Climatológica Auxiliar de Teresópolis localizada na cota 874 e distante 4,5 km do local do acidente (cota 936). No entanto, comparando-se esses valores com a série histórica não se pode dizer, que o montante de chuva tenha sido excepcional.

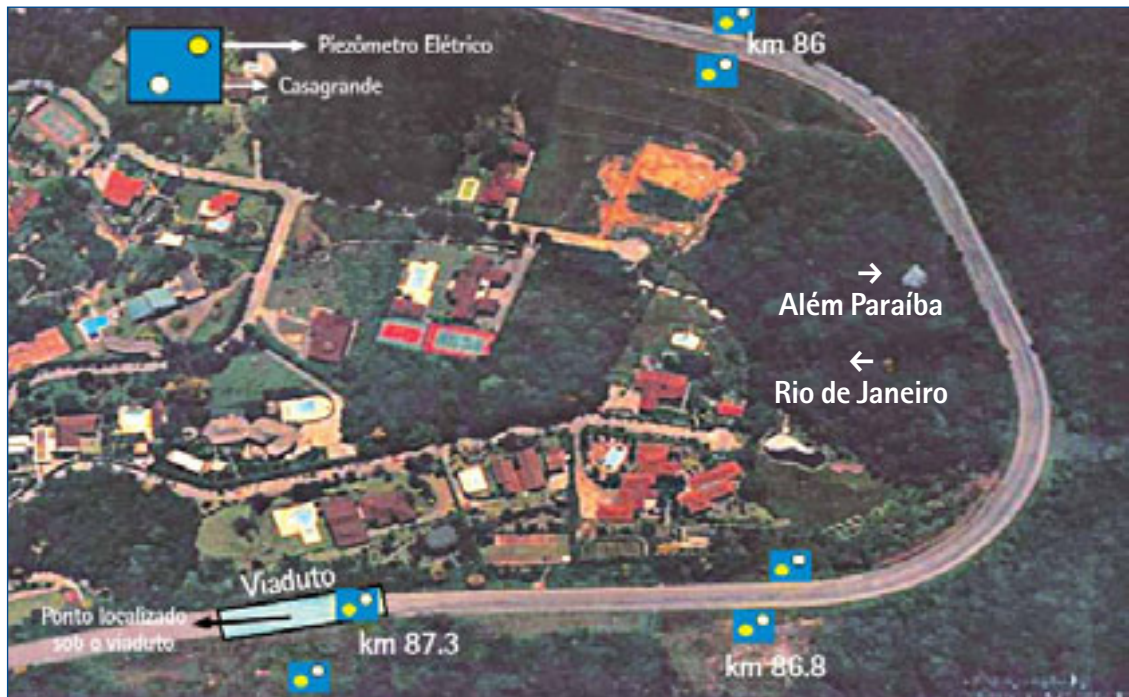
Figura 3 – Localização da instrumentação do entorno do km 87

As figuras 3 e 4 apresentam as locações dos instrumentos nos trechos estudados. Na Tabela 1 tem-se a localização e profundidade de assentamento dos piezômetros.

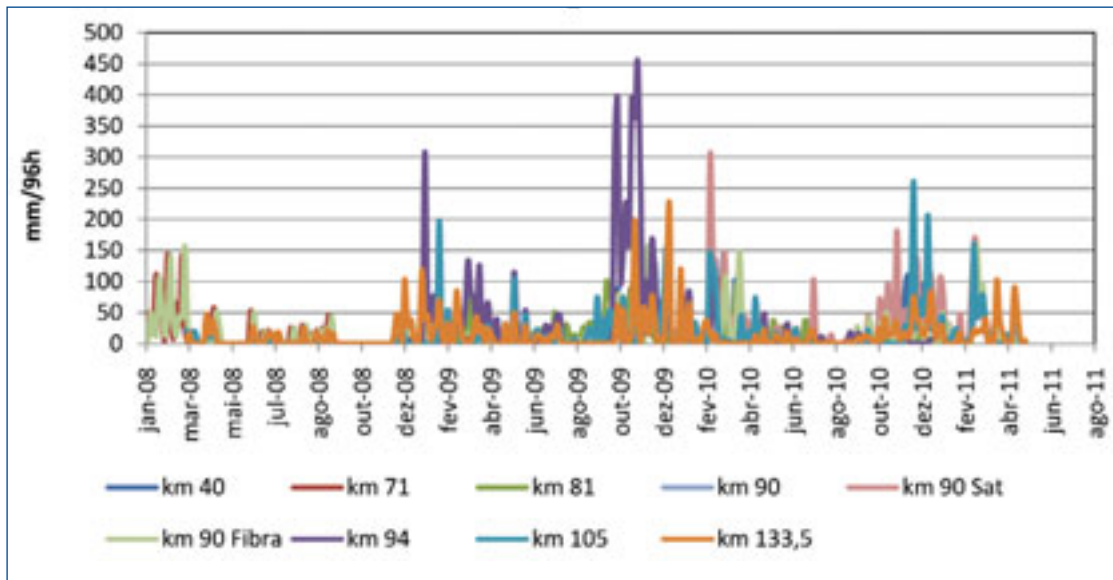
Figura 9 – Leituras pluviométricas

Na figura 9 tem-se os registros pluviométricos de chuvas acumuladas de 96 horas correspondentes ao período de janeiro de 2008 até maio de 2011. Observa-se que ocorreram picos de chuva significativos nesse intervalo de leituras, passando de 300 mm em três eventos, sendo dois deles maiores que 400 mm. Como esperado, as maiores leituras ocorrem entre novembro e abril.

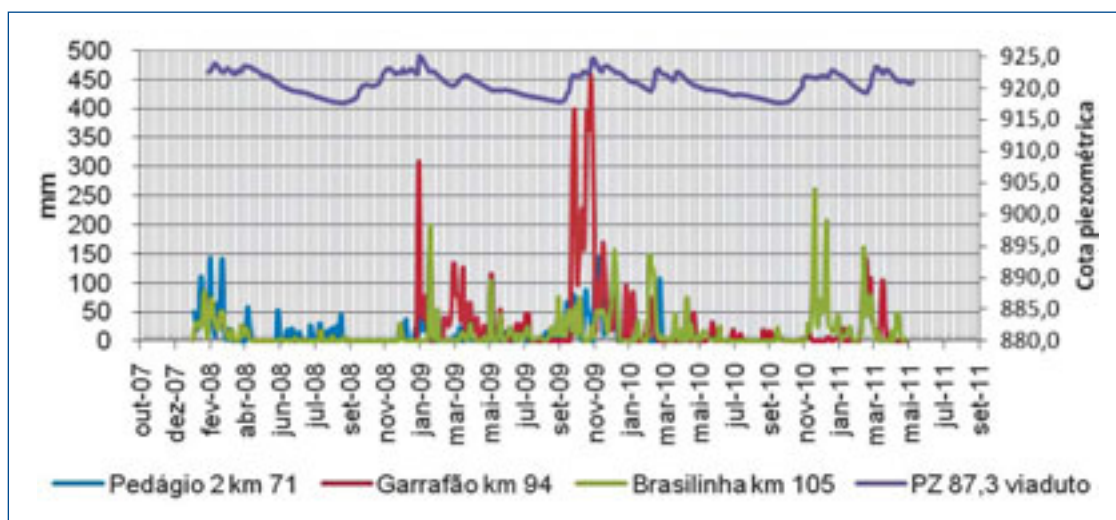
Figura 10 – Leituras piezométricas no km 87,3 (sob o viaduto) vs. leituras pluviométricas

Percebe-se nos dois casos que as leituras dos piezômetros variam de acordo com as variações pluviométricas maiores que 100 mm. O tempo de resposta é de aproximadamente de 7 dias, ou seja, após um evento chuvoso de mais de 100 mm em 96 horas, um pico nas leituras piezométricas é registrado no decorrer de uma semana.

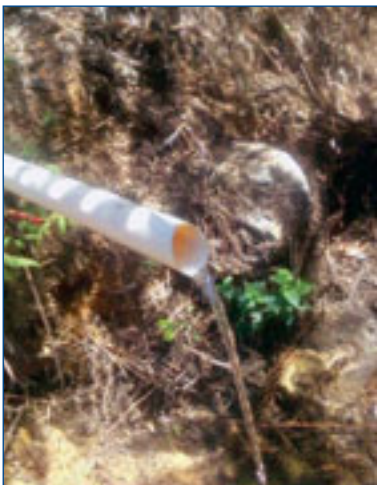
Figura 14 – DHP em operação

Os drenos de 50 mm de diâmetro são de PVC e perfurado nos últimos 35 metros. São implantados com inclinação de 5° com a horizontal e espaçados 15 m horizontalmente entre si. As linhas de DHP posicionam-se na cota da rodovia (montante – terceira linha) e a 10 m e 15 m abaixo do nível da pista da rodovia (jusante – primeira e segunda linha), acompanhando a descida da mesma. Na Figura 14 apresenta-se um dos drenos em operação, medições assinalaram uma vazão de 240 litros por hora em um desses drenos.

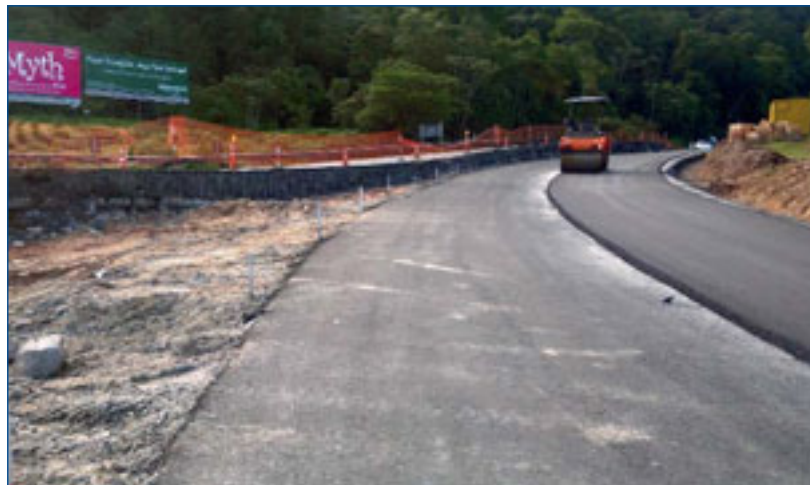
Figura 15 – Obras de recuperação no km 101

Na Figura 15 apresenta-se uma vista das obras de recuperação da pista do km 101. Está sendo efetuado a implantação da terceira faixa com o renivelamento da pista existente no trecho, corrigindo os fortes desnivelamentos que existiam na pista.

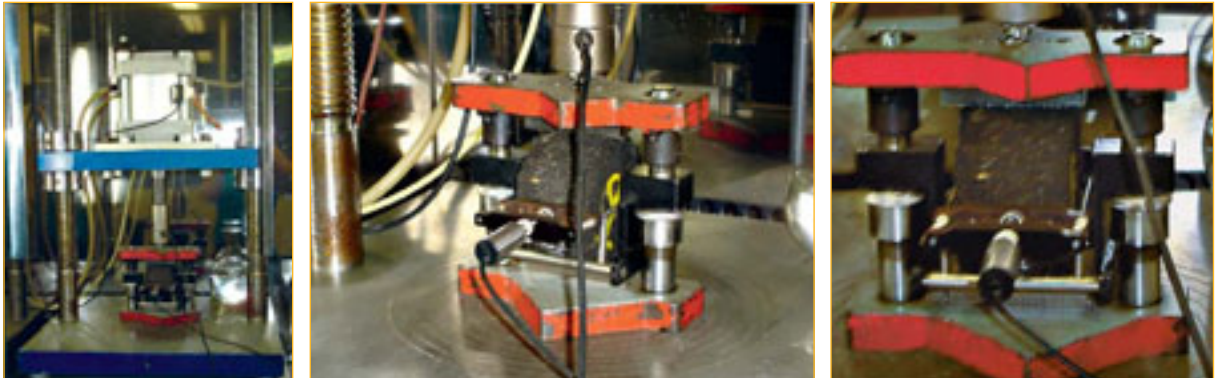
**Figura 3 – Ensaio de módulo de resiliência por compressão diametral**

tral. Os ensaios foram realizados, respeitando os períodos de cura estabelecidos.

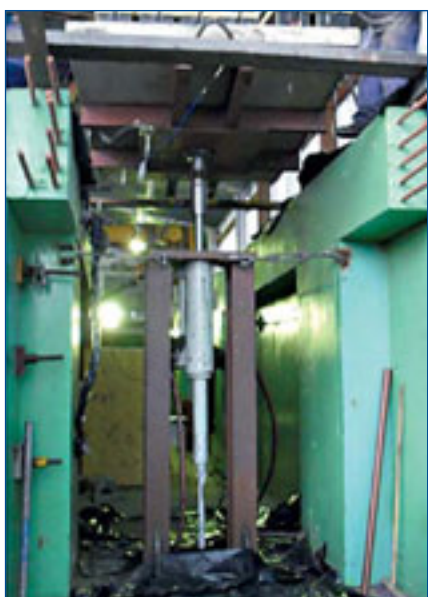
Figura 4 – Plataforma vibratória

Essas séries temporais foram normalizadas e utilizadas em plataformas excitadas por atuadores servo-hidráulicos, Figuras 3 e 4. A Figura 5 mostra a moldagem dos corpos de prova sobre a plataforma e a Figura 6 mostra o arranjo dos ensaios com a plataforma vibratória.
